Onder de kerk van Roden

Archeologische waarnemingen bij graafwerkzaamheden in de Catharinakerk

P. den Hengst en G. van den Beemt

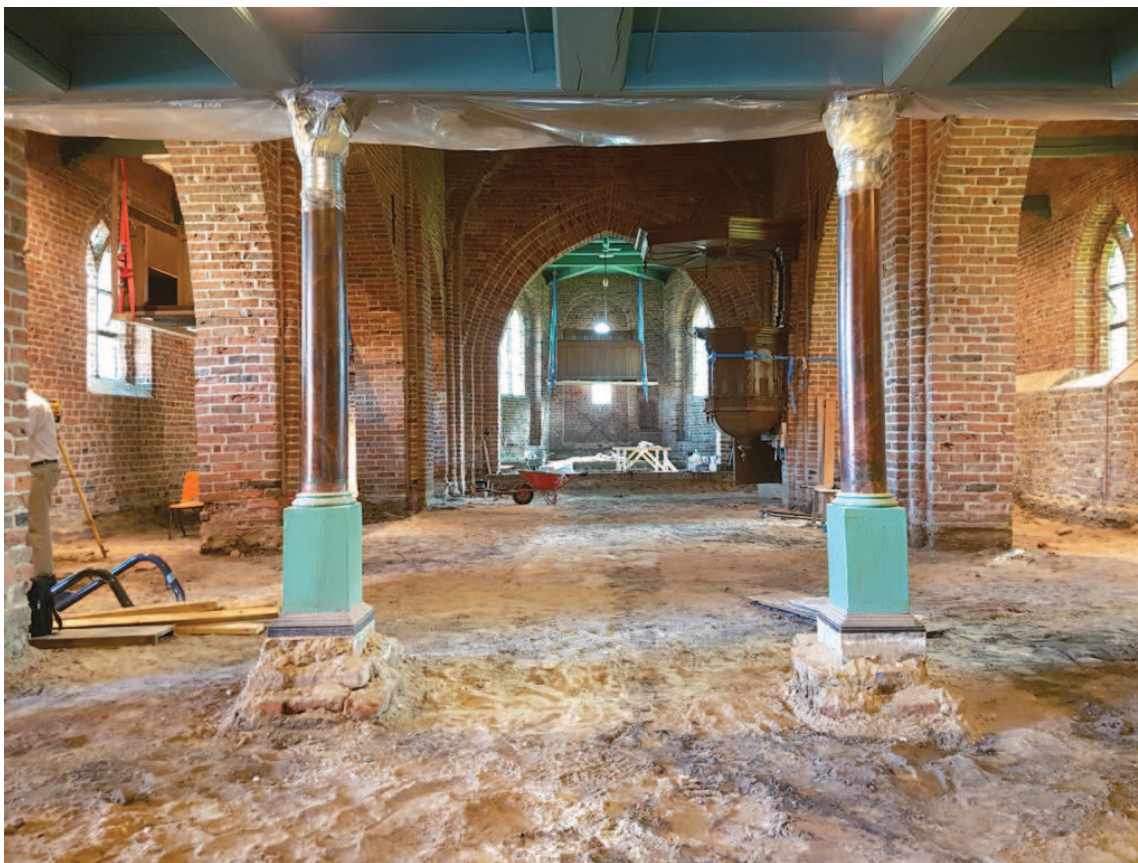
Fig. 1. Interieuroopname van de Catharinakerk nadat de vloer en ongeveer 30 cm zand verwijderd zijn. De meeste archeologische waarnemingen zijn op het niveau van het ontsloten vlak gedaan. In de zijbeuk links en in het koor op de achtergrond zijn de herenbanken in de touwen gehangen om ze tijdens de werkzaamheden te beschermen. De foto is naar het oosten genomen. Foto F. Bosman.

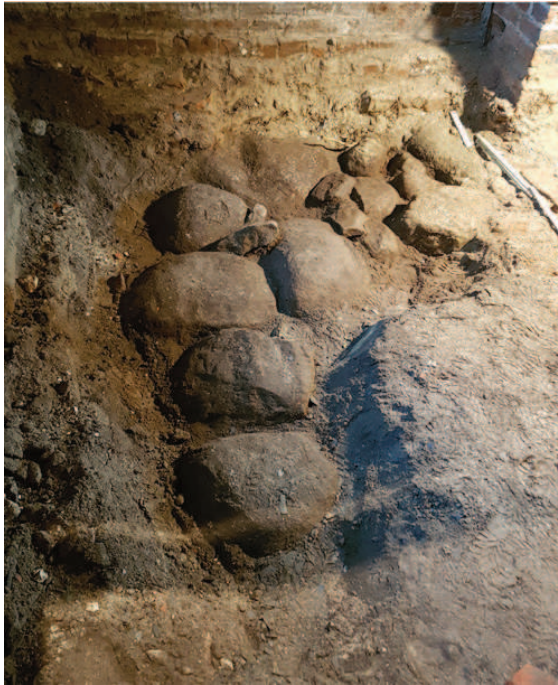
Fig. 3. (links). Fundering van een houten kerk in de noordbeuk van het schip. De foto is naar het oosten genomen. Foto F. Bosman.

Aan de oostzijde van de noordelijke en zuidelijke zijbeuk van het schip liggen groepen grote veldkeien (fig. 2-5). Bij de zuidelijke groep valt een rij van drie grote, ellipsvormige veldkeien op die dezelfde oriëntatie hebben. Hun lange as is steeds ca 80 cm, ze hebben betrekkelijk platte bovenkanten en ongeveer gelijke hoogten (3,37-3,40 m +NAP). Haaks hierop ligt een ruim 1 m brede, rommelige zone met kleinere keien die ca 1 m in noordelijke richting loopt. Ruim 7 m naar het westen ligt in het verlengde van de drie grote keien een geïsoleerde steen met dezelfde oriëntatie. De lange as van deze ellipsvormige veldkei is eveneens 80 cm en de hoogte van 3,48 m +NAP wijkt niet veel af van die van de eerder genoemde keien.

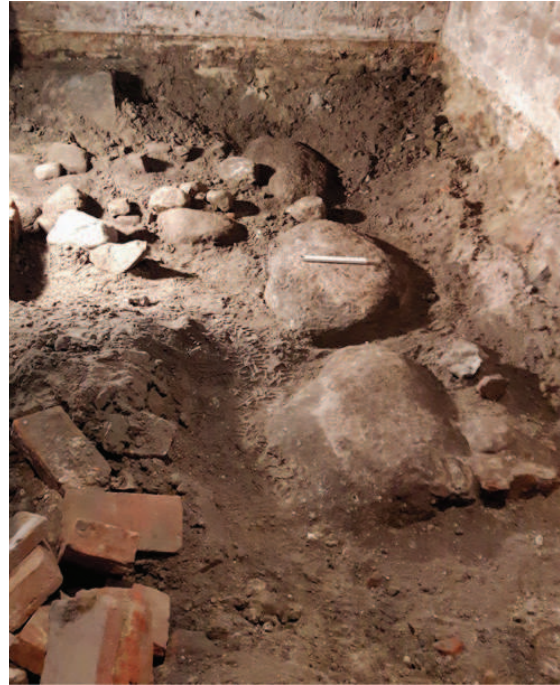
Fig. 4. (rechts). Fundering van een houten kerk in de zuidbeuk van het schip. De foto is naar het oosten genomen. Foto P. den Hengst.

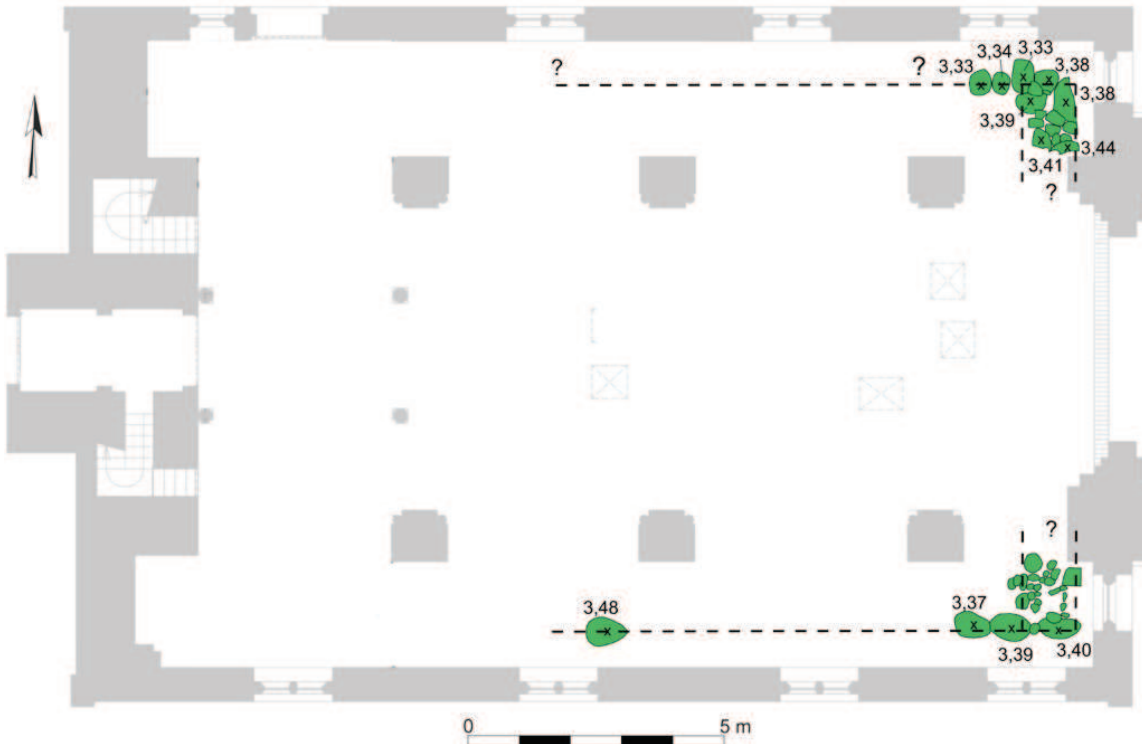
Fig. 5. Plattegrond van het schip van de Catharinakerk met daarin aangegeven de aangetroffen resten van de fundering van veldkeien van een houten kerk. Voor zover valt na te gaan is de bakstenen kerk nauwsluitend om de houten kerk heen gebouwd. De getallen zijn de hoogtewaarden in m +NAP. Tekening P. den Hengst.

hun ligging en hoogte er op dat ook dit stiepen zijn waarover een balk lag en dat zij tot hetzelfde gebouw behoorden als de zuidelijke keien (fig. 5). De afstand tussen beide wanden is met 12 m dusdanig groot dat het een twee- of driebeukig gebouw moet zijn geweest. Drie beuken is het meest waarschijnlijk omdat in een kerkgebouw een centrale ruimte zonder palen verwacht kan worden. De haaks op deze wanden staande zones met veldkeien vormen de fundering van de oostelijke wand van het gebouw maar het is onzeker hoe die wand er verder uitgezien heeft. De wand was niet dakdragend, dus kan er een lichtere constructie verwacht worden. Mogelijk had de kerk in de achterwand een opening naar een apsis of koor; sporen hiervan moeten onder het huidige koor gezocht worden.

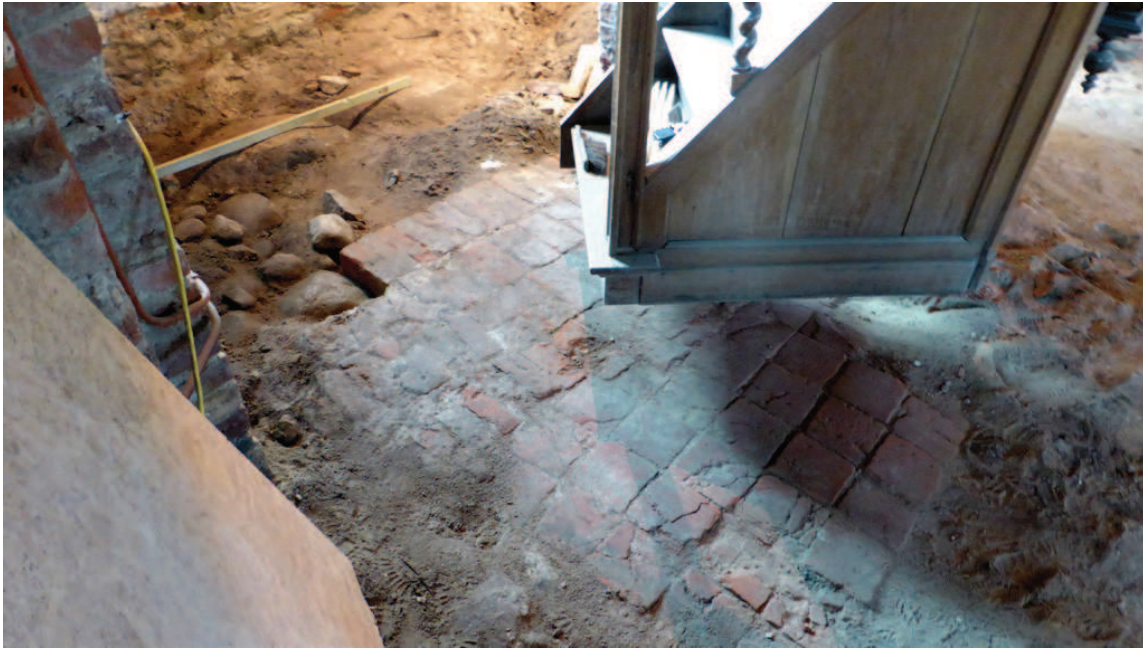
Fig. 7. Resten van de vermoedelijk 13^{de}-eeuwse vloer van de bakstenen kerk. Het gedeelte vooraan bestaat uit plavuizen, links liggen er bakstenen. Linksboven is de vloer van leem die over de veldkeien was gesmeerd al verwijderd. De foto is in zuidwestelijke richting genomen bij de preekstoel die tegen de meest-zuidoostelijk pijler staat. Foto G. van den Beemt.

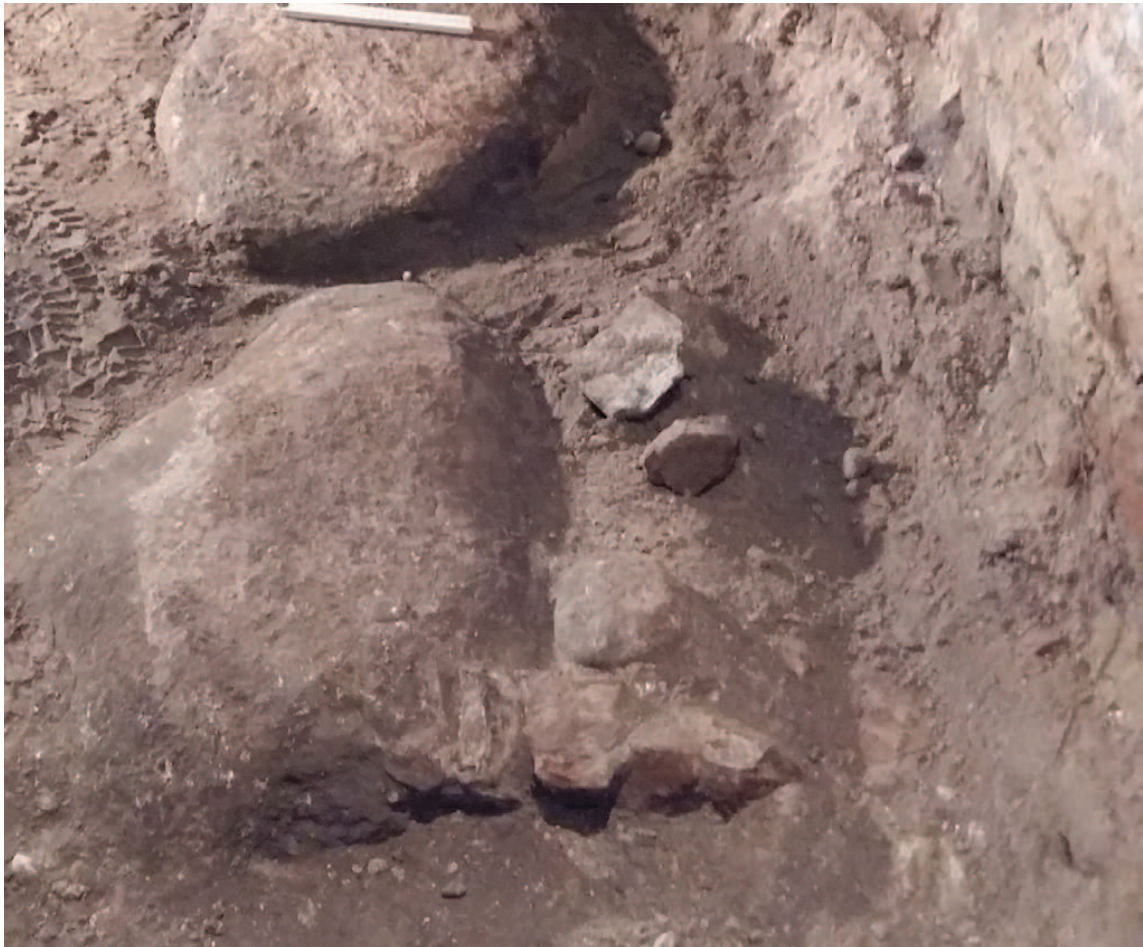
Fig. 10. Strookje fundering tussen een van de stiepstenen en de zuidelijke muur van het schip. Kijkrichting naar het oosten. Foto G. van den Beemt.

In de oosthoek van de zuidbeuk werd tussen een van de stiepstenen en de zuidmuur een ca 50 cm lang en 75 cm breed strookje fundering aangetroffen (fig. 2 en 10). De fundering bestaat uit brokken baksteen en veldkeien in een matrix van specie. De zuidmuur vertoont ter plaatse wat onregelmatigheden maar of die verband houden met de fundering is niet duidelijk. Onbekend is welke functie de fundering gehad heeft.

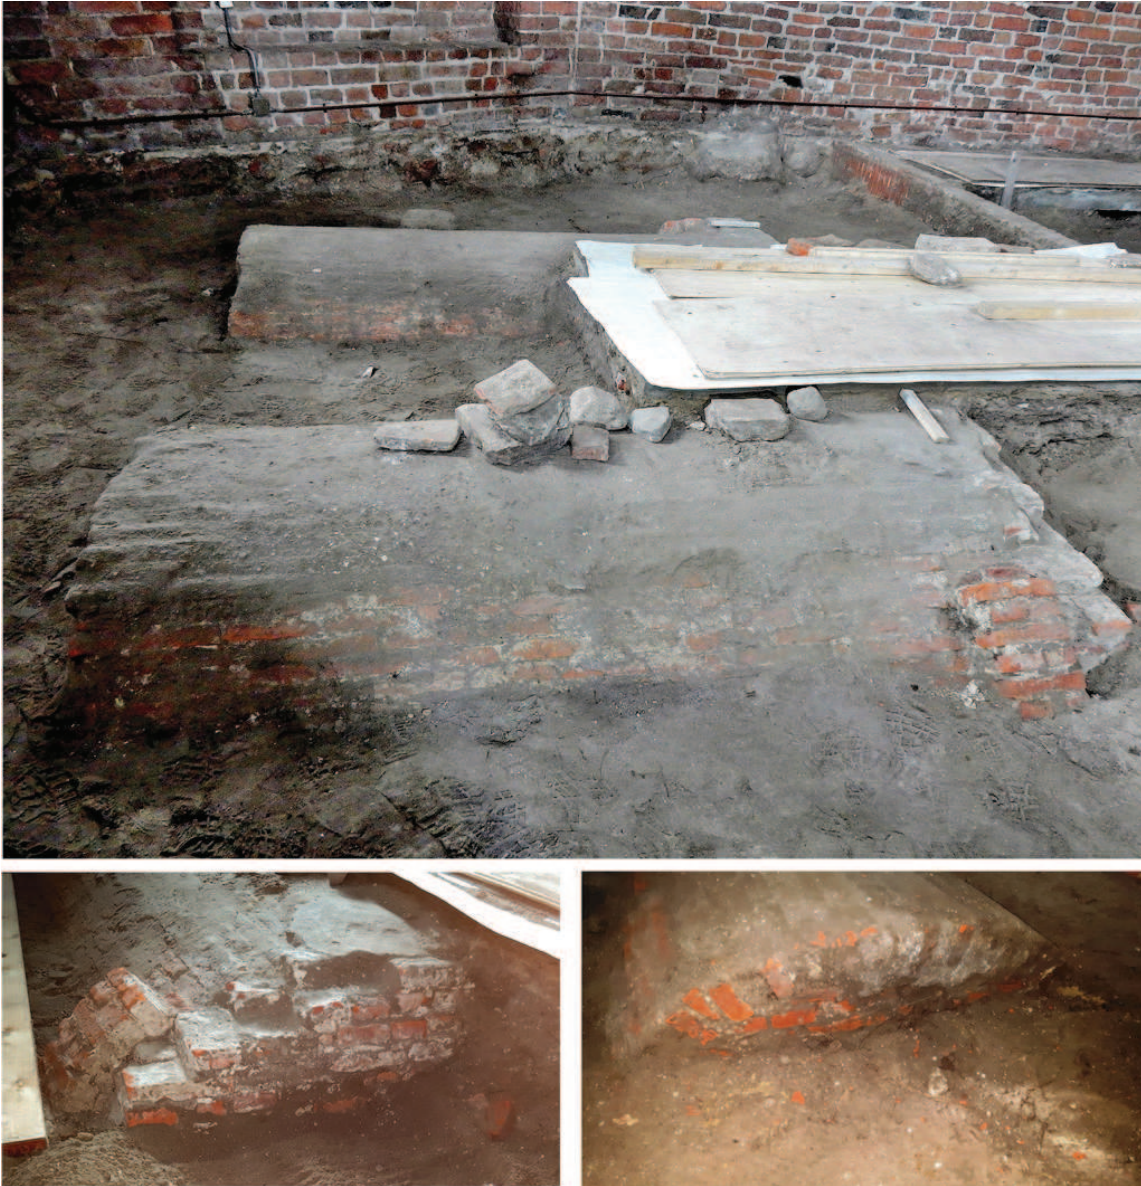
Fig. 12. Boven: de twee bakstenen grafkelders in het oosten van het koor, gefotografeerd vanuit het noorden. Volgens het opschrift op de zerk zijn Coenraad Wolter Ellents en Gesina Oldenhuis in de achterste (zuidelijke) kelder bijgezet. Foto Hidde Boerema. Linksonder: de dichtgemetselde ingang van de noordelijke kelder. Foto F. Bosman. Rechtsonder: de achterzijde van de zuidelijke grafkelder. Foto P. den Hengst.

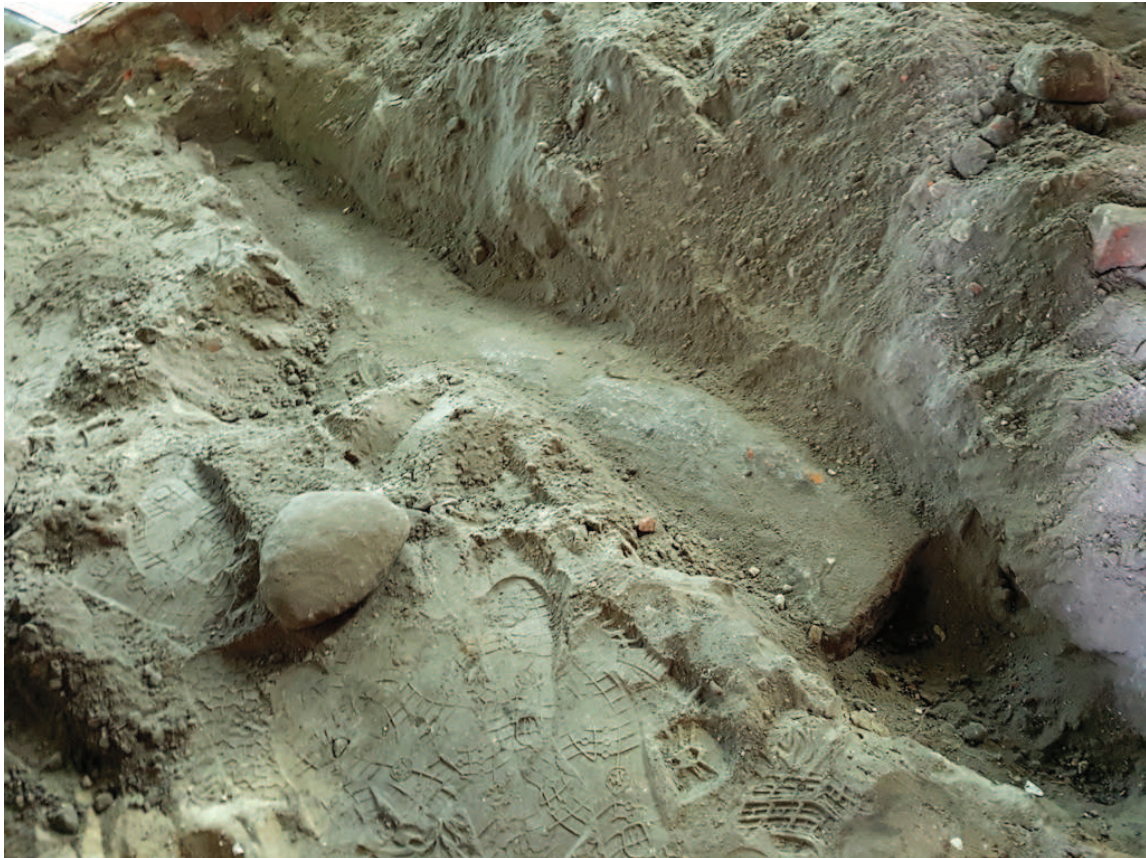
Fig. 13. Het gedeeltelijk blootgelegde dak van de noordelijke grafkelder van de familie Van Ewsum, gezien vanuit het noordwesten. De dichtgemetselde ingang bevindt zich aan de rechterkant. Foto P. den Hengst.
